施工後

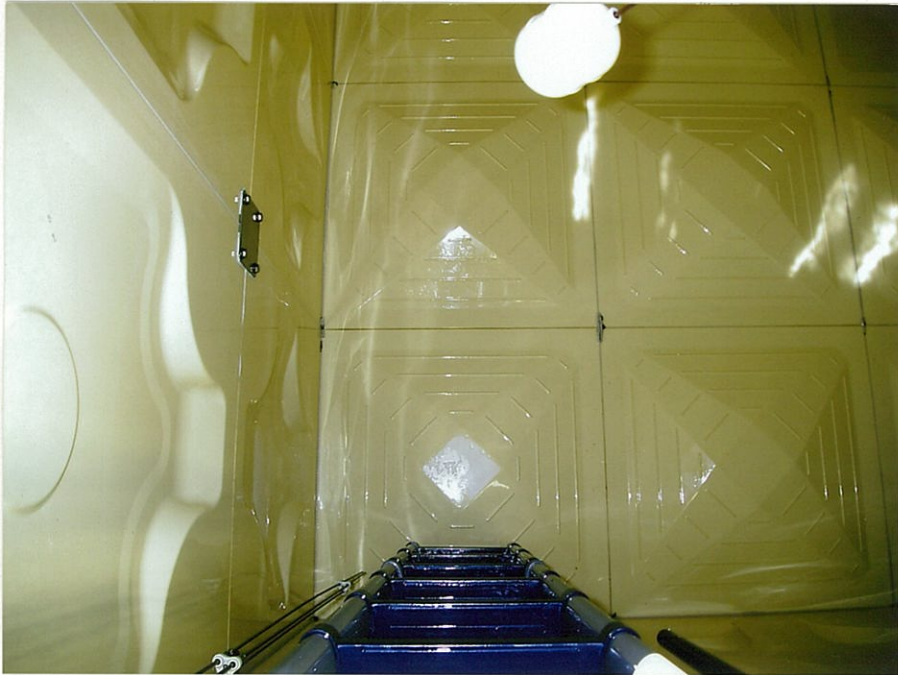
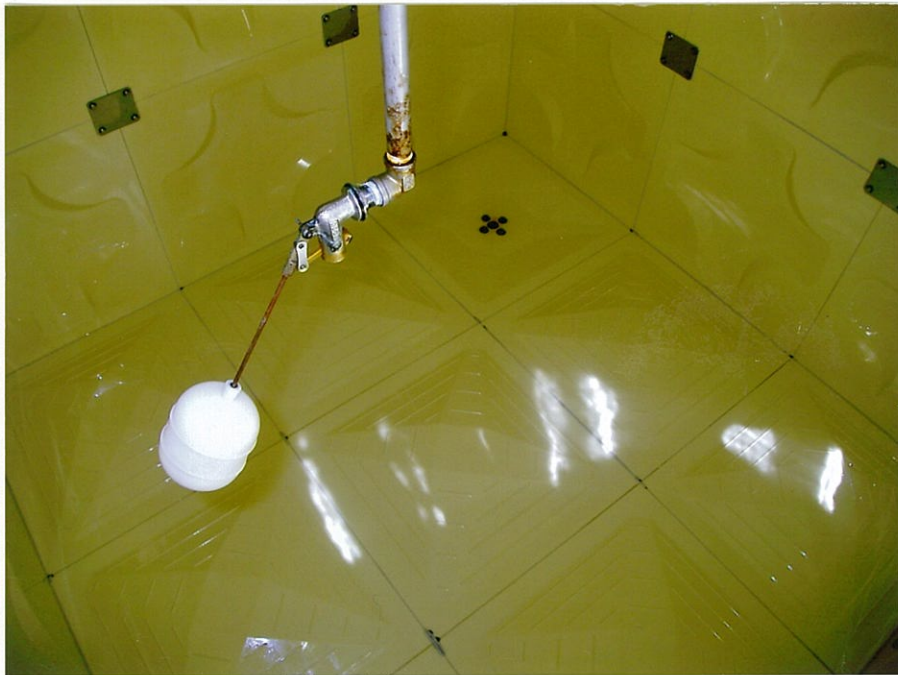
汚れが酷くなかったのですが、違いがわかりにくいですが、この後水質検査をして、完了です。また2, 3年後に実施したいと思います。
